## ESTADO ACTUAL DEL POZO DE AGUA

Es importante recordar que el pozo de agua se encuentra ubicado dentro del área de Fase II del condominio, siendo compartido entre los condominios Condado San Nicolás III Fase I y Fase II. Esto implica que el suministro de agua se distribuye entre 200 casas pertenecientes al condominio Condado San Nicolás III Fase I y 165 casas correspondientes a la Fase II, totalizando 365 casas.

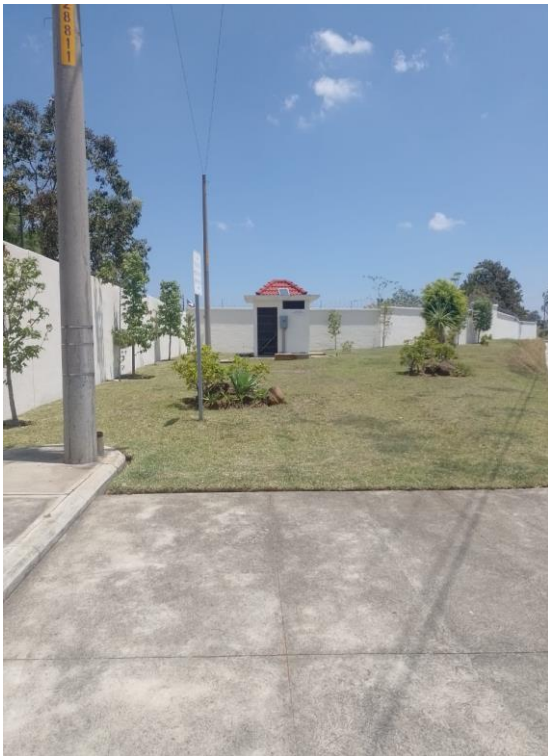
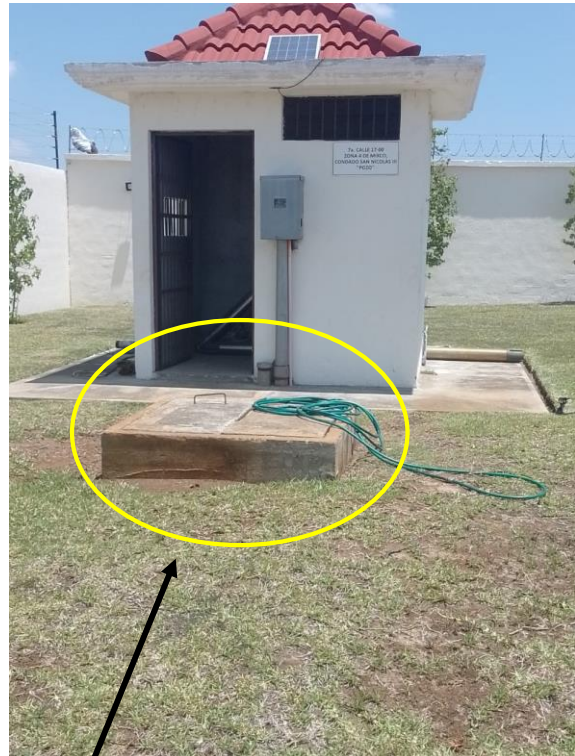
CAJA DONDE SE UBICAN LOS 58 TUBOS Y  
EQUIPO SUMERGIBLE

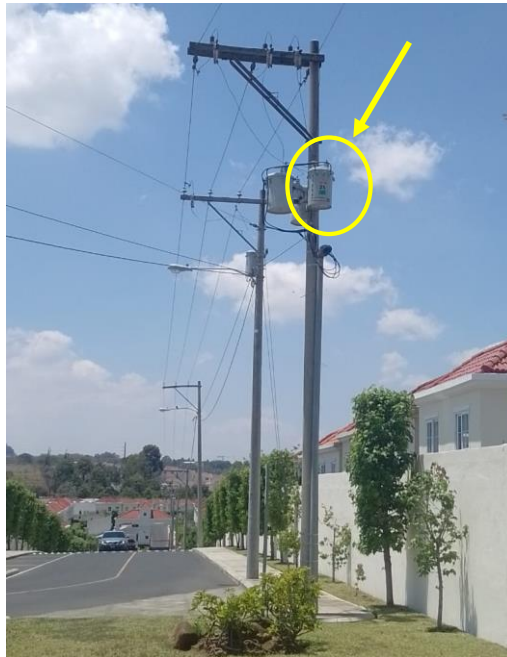
La inspección realizada por la Empresa Eléctrica reveló un fallo en uno de los tres transformadores, el cual afectaba la distribución de energía. Como resultado, la Empresa Eléctrica procedió con la sustitución del transformador defectuoso. Tras esta intervención, se observó una mejoría notable en el comportamiento del sistema durante un período, con una reducción en la incidencia de bajos voltajes. Sin embargo, se registraron episodios esporádicos de bajos voltajes que, aunque en menor proporción, fueron rápidamente normalizados.

**TRANSFORMADOR QUE SUSTITUYÓ LA EMPRESA ELECTRICA POR FALLO IDENTIFICADO.**

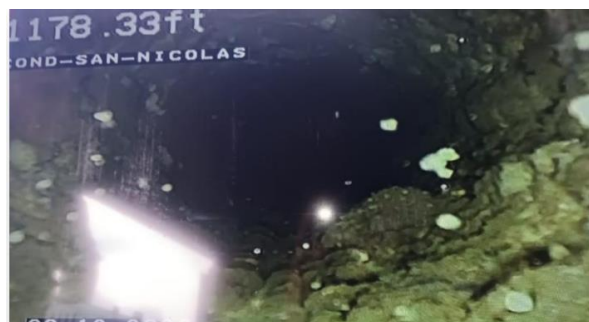
#### **INSPECCIÓN DE SEDIMENTO ACUMULADO, PREVIO A LA LIMPIEZA DEL MISMO:**

- Es necesario atender la ejecución de tareas de mantenimiento programadas del sistema de tubería que succiona el agua, por la acumulación de sedimento que puede estar saturándose en la bomba sumergible, lo cual provoca sobre-esfuerzo del motor sumergible.

- 9. Limpieza Anual con Sistema de Retro-lavado:** Se debe programar la limpieza anual en septiembre utilizando el sistema de retro-lavado en los 58 tubos instalados durante el último restablecimiento del pozo. Este sistema permite evitar la extracción de la tubería y, por lo tanto, reduce los costos de mantenimiento al prevenir la acumulación de sedimentos en la bomba de agua sumergible y sobre-esfuerzo del motor.

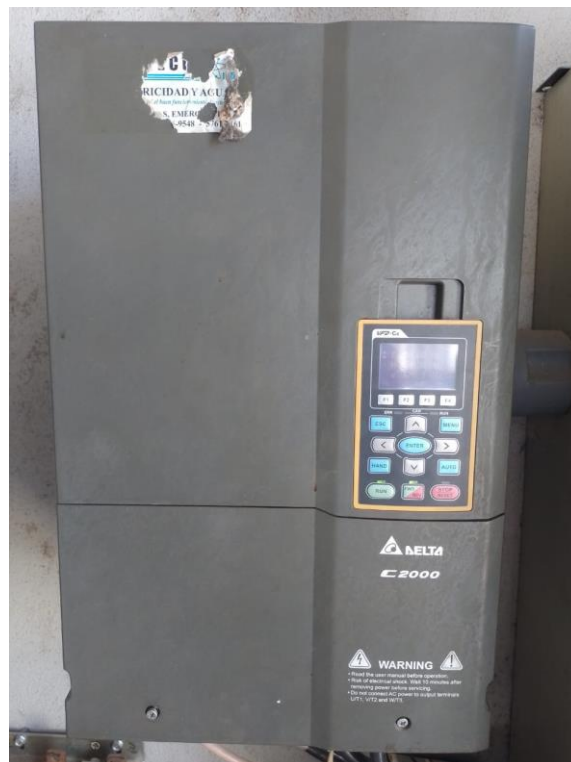
## VARIADOR DE FRECUENCIA: NECESARIO PLANIFICAR MANTENIMIENTO SEGÚN REQUERIMIENTO DEL PROVEEDOR:

- 1. Decisión entre Mantenimiento y Compra de Variador:** Se debe tomar una decisión entre optar por el mantenimiento del variador o su compra. En caso de elegir el mantenimiento, es importante tener en cuenta que la empresa podría trasladar el variador a sus talleres, lo que conllevaría un tiempo estimado de 3 días según la referencia del proveedor, implicando gastos adicionales de pipas de agua en los condominios.

- 2. Compra del Variador de Frecuencia:** En caso de decidir la compra del variador de frecuencia, la instalación se realizaría el mismo día según lo indicado por el proveedor. Además, se debería considerar la adquisición de un variador de reemplazo para futuros mantenimientos. Es esencial que tanto en la compra como en el mantenimiento del variador se incluya la instalación del supresor de trifas requerido por la empresa SERVIPOZOS.

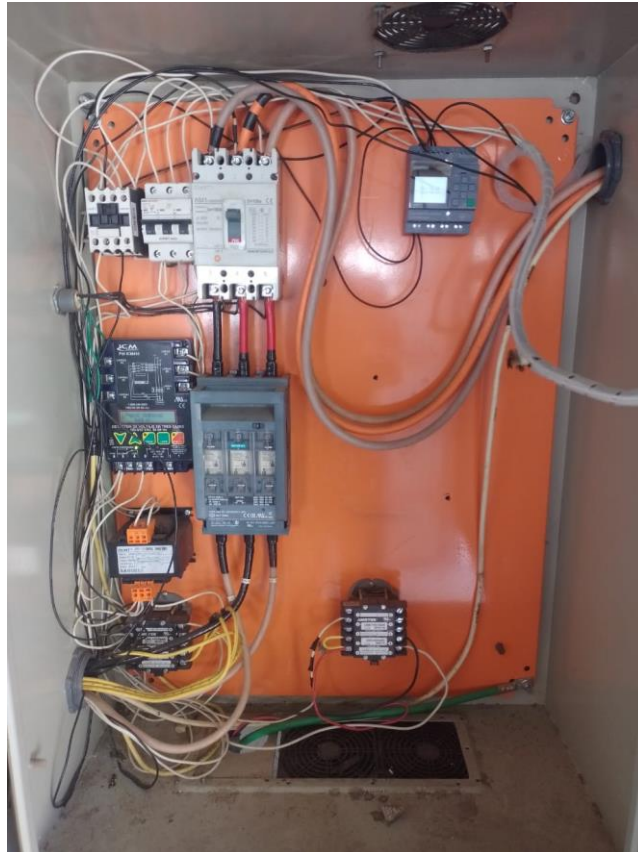
**PANEL ELÉCTRICO: NECESARIO EL ORDENAMIENTO O RESTRUCTURACIÓN ELECTRICA.**

- 3. Ordenamiento Eléctrico del Panel:** Necesario para que el esquema eléctrico responda ante cualquier eventualidad eléctrica externa.
- 4. Corrección del Sistema de Llenado en Cisternas:** Se requiere corregir el sistema de llenado de las cisternas, particularmente los sensores de llenado, con el fin de evitar futuros registros de fallos en el panel del variador de frecuencia. El 19 de diciembre de 2023, se registró una falla de comunicación PLC que fue subsanada. Además de esta corrección, se identificó la necesidad de cambiar uno de los ventiladores, ya que el actual genera ruido, lo que podría indicar un desgaste o mal funcionamiento. Además, se sugiere realizar una exhaustiva revisión de todas las tuberías de ambos condominios para descartar posibles fugas de agua. La alta demanda de agua observada podría haber provocado la falla de comunicación PLC, ya que este sistema interviene en la descarga de agua hacia las cisternas. Es crucial verificar el caudal de agua para garantizar un funcionamiento óptimo del sistema. Durante las pruebas realizadas, se constató que las condiciones eléctricas de consumo y voltaje fueron adecuadas, y el sistema operó de manera correcta.

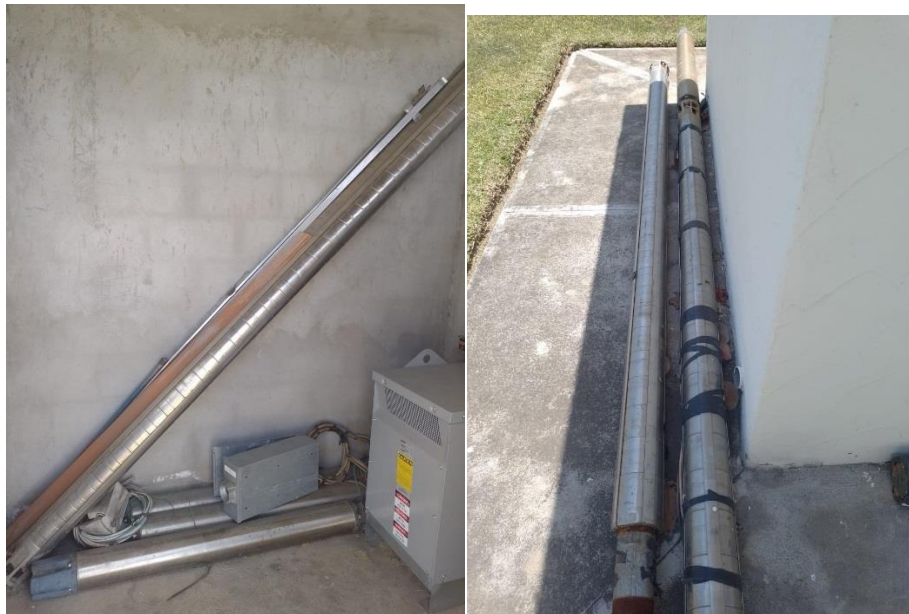
#### **EQUIPO SUMERGIBLE:**

Posteriormente, se registró un nuevo fallo en el pozo que resultó en la quema del equipo sumergible. Durante esta incidencia, se identificó que los encendidos intermitentes del motor de agua, causados por bajos voltajes de energía, fueron la causa principal del fallo. Además, se señaló que otra posible causa adicional del daño al motor fue la falta de un programa y ordenamiento eléctrico adecuado dentro del tablero de control.

Es relevante mencionar que los apagados intermitentes resultaron en un sobrecalentamiento del equipo, lo que contribuyó al deterioro del mismo. Además, se detectó un problema de mal empalme en el cable eléctrico que

conecta con el motor y bomba, el cual fue realizado por Aquasistemas. Este empalme defectuoso exacerbó el problema de sobrecalentamiento del equipo.
